Schwingungsprobleme bei Bauwerken

Tragwerksdynamik und Schwingungsprobleme, HS 09
Alessandro Dazio

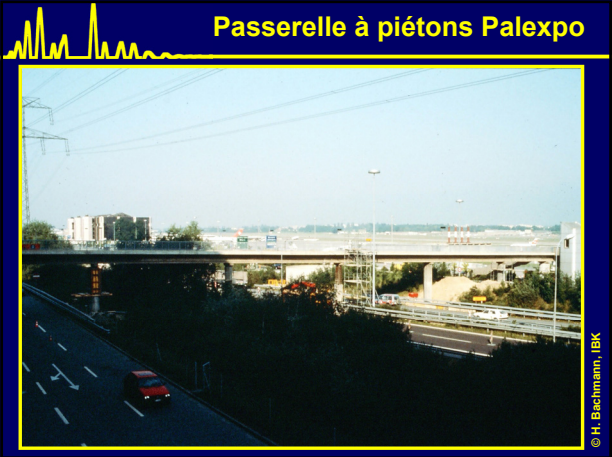
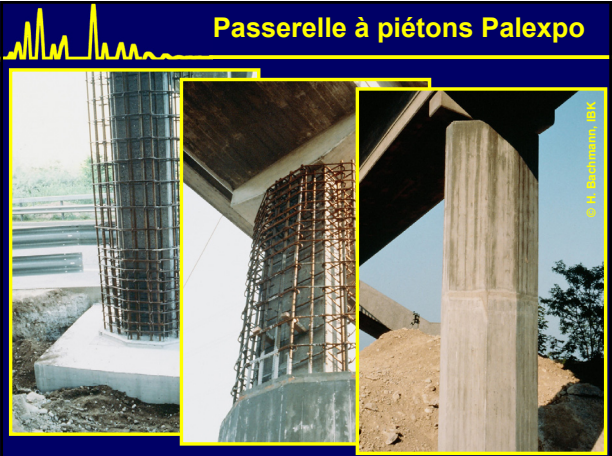
Passerelle à piétons Palexpo

Vor der Sanierung	Nach der Sanierung
$f_{1, \text{vertikal, Biegung}}$ [Hz]	10.5 Hz	?
$f_{1, \text{vertikal, Torsion}}$ [Hz]	8.3 Hz	?
$f_{1, \text{horizontal, quer}}$ [Hz]	1.0 Hz	4 Hz
$f_{1, \text{horizontal, längs}}$ [Hz]	1.8 Hz	5 Hz

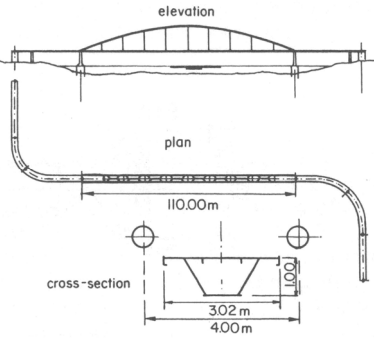
Toda Brücke Japan

Fussgängerbrücke mit seitlichen Schwingungen (1972)

- Fussgängerbrücke aus Stahl
- $f_1 = 1.1 \text{ Hz}$, $\zeta = 0.5\%$
- Am Eröffnungstag 300 bis 400 Personen erzeugten grosse seitlichen Schwingungen
- Sanierung mittels Tilgern

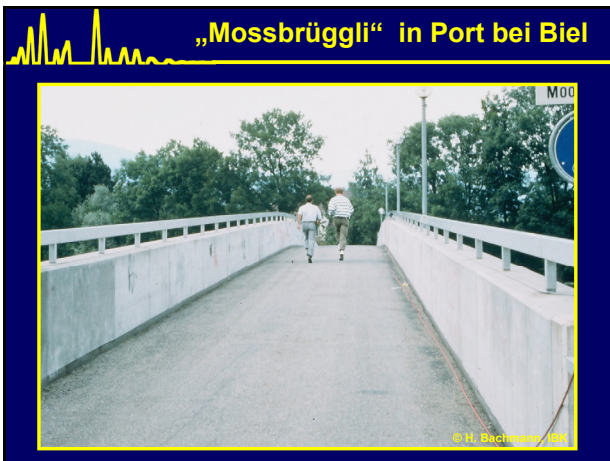
- Eigenfrequenzen
 $f_1 = 2.9\text{Hz}$, $f_3 = 4.4\text{ Hz}$
- Dämpfungsmass
 $\zeta = 1.0 - 1.1\ %$
- Hüpfen in Resonanz (1x)
 $\delta_{\text{max}} = 0.99\text{mm}$
 $a_{\text{max}} = 3.6\% g$
- Laufen in Resonanz (2x)
 $\delta_{\text{max}} = 0.77\text{mm}$
 $a_{\text{max}} = 2.6\% g$
- Dynamik OK!

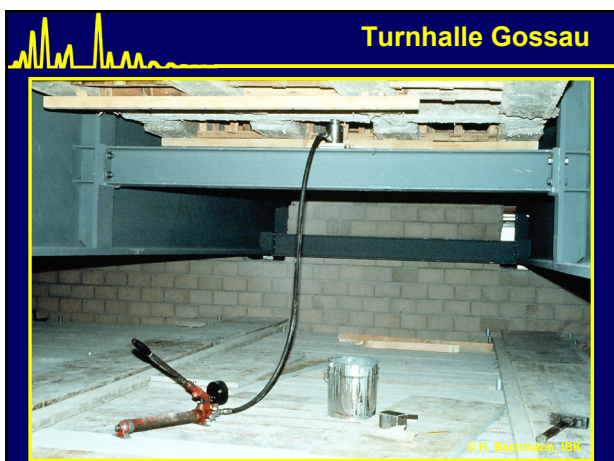
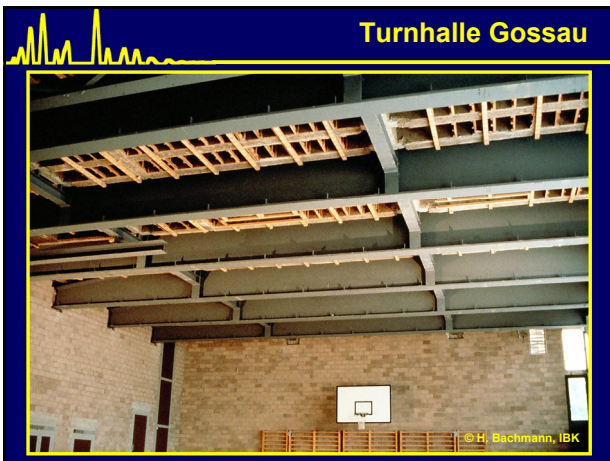
- Turnhalle Nidau**
- Doppelstöckigen Turnhalle mit Zwischendecke in Verbundbauweise
 - Zwischendecke mit Walzprofile im Abstand 2.5m, darüber eine 80mm dünne Betonplatte
 - Bei rhythmischen Turnübungen von auch nur wenigen Personen sind starke Schwingungen Entstanden mit klappen von Fenster und Türen. Fensterscheiben gingen zu Bruch
 - Hüpfen:
 - Bauwerks-Grundfrequenz: $f_1 = 5 \text{ Hz}$
 - Resonanz bei: $f_p = 2.5 \text{ Hz}$
 - Dämpfungsrate: $\zeta = 1.5\%$ (kleine Ampl., 3% grosse Ampl.)
 - Maximale Schwingwerte mit 40 kleine 8-jährige Schülern:
 - Beschleunigung: $\pm 2.5 \text{ m/s}^2$ (25% g!!!)

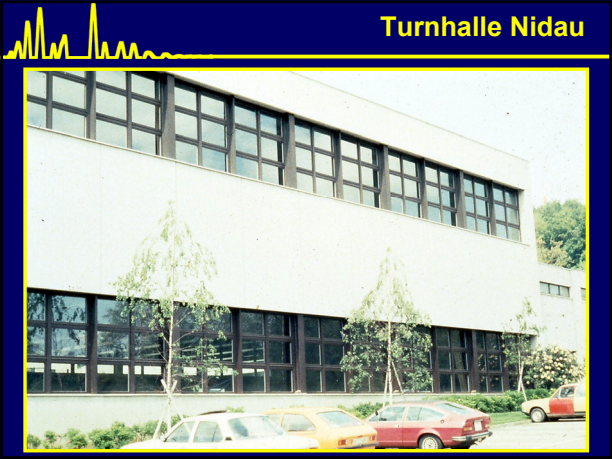
Turnhalle Nidau

Sanierungsvarianten für $f_1 \approx 9 \text{ Hz}$

- Anschweißen von IPE 400 Walzprofile

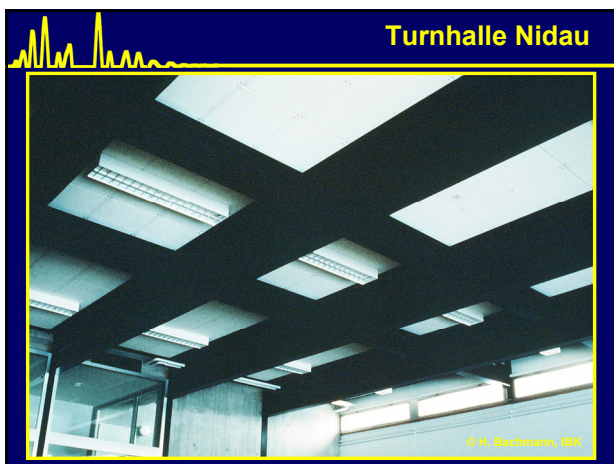
Turnhalle Nidau

Resultate der Hüpf- und Laufversuche nach der Sanierung

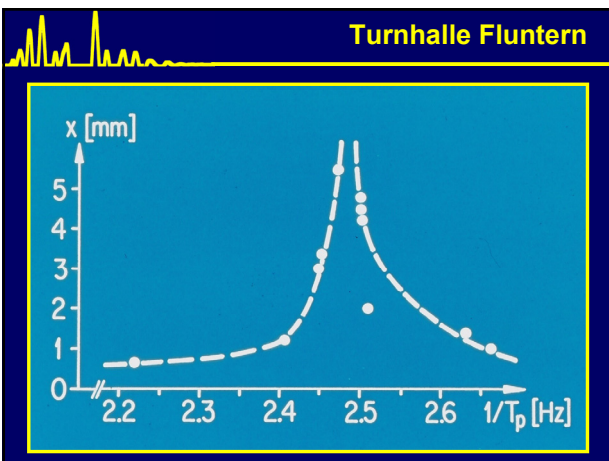
- Stahlbetonrippendecke 19m x 31m
L = 18.5m, h = 1.0m, beidseitig aufgelegt
- Starke Schwingungen beim normalen Turnbetrieb
- Hüpfen mit bis zu 130 Teilnehmer:
 - Bauwerks-Grundfrequenz: $f_1 = 4.9$ Hz
 - Resonanz bei: $f_p = 2.48$ Hz
- Dämpfungsrate: $\zeta = 2.4\%$
- Maximale Schwingwerte
 - Verschiebung: ± 5.5 mm
 - Geschwindigkeit: ± 167 mm/s
 - Beschleunigung: ± 5.15 m/s² (52%g!)

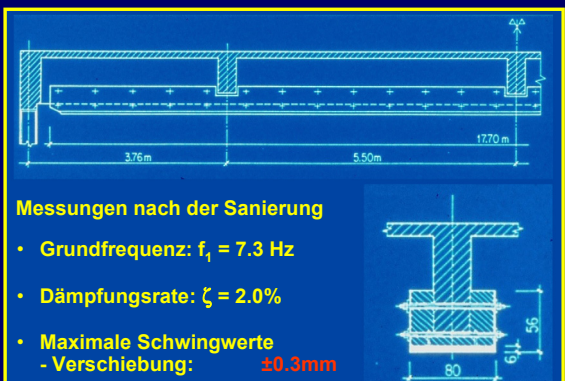
Turnhalle Fluntern

Messungen nach der Sanierung

- Grundfrequenz: $f_1 = 7.3$ Hz
- Dämpfungsrate: $\zeta = 2.0\%$
- Maximale Schwingwerte - Verschiebung: ± 0.3 mm

- Rhythmische Hüpf-, Sprung- und Laufübungen mit $f_h = 2 - 3.2$ Hz (bis ca. 3.4 Hz möglich)
- Vermeiden von Resonanz infolge zweiter Harmonische der Einwirkung
- Die Eigenfrequenz soll bis auf ca. $f_1 = 7.5$ Hz erhöht werden
- Einbau einer 800x60mm Stahlplatte als untere Flansch

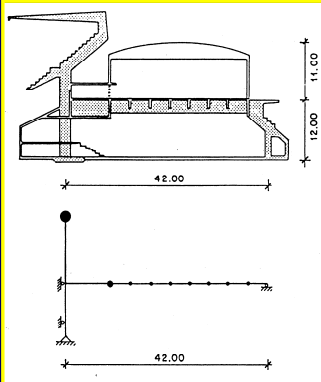
Projekt für eine doppelstöckige Sporthalle

Berechnungsergebnisse:

- Grundfrequenzen $f_1 = 2.4 \text{ Hz}$
- 1P/4m² Hüpfen mit 2.4 Hz
 - $d = 34 \text{ mm}$
 - $v = 560 \text{ mm/s (!)}$
 - $a = 8.6 \text{ m/s}^2 (!)$

Projekt nicht ausführbar!

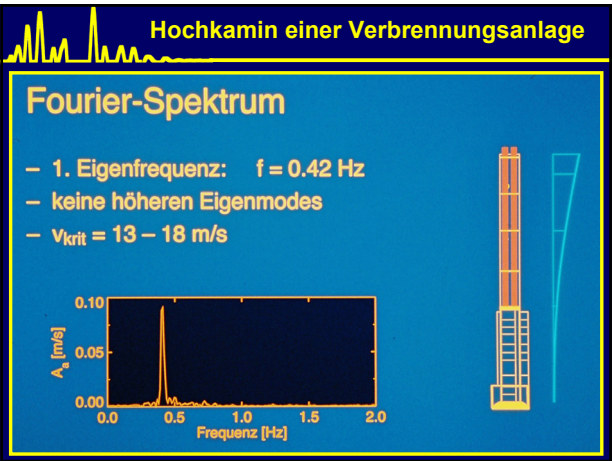
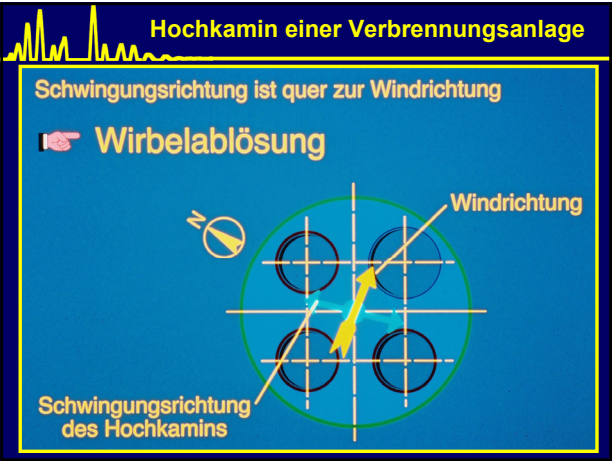
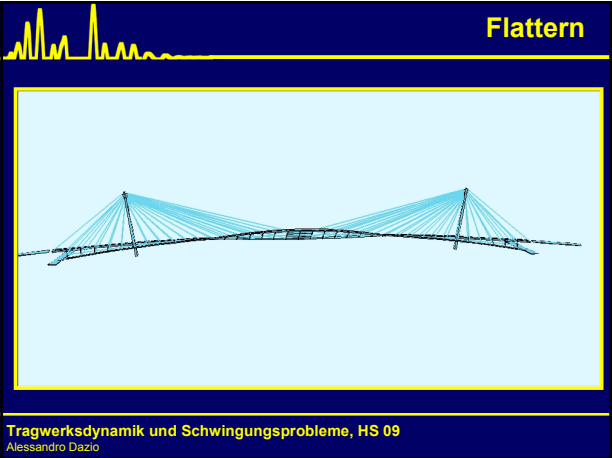
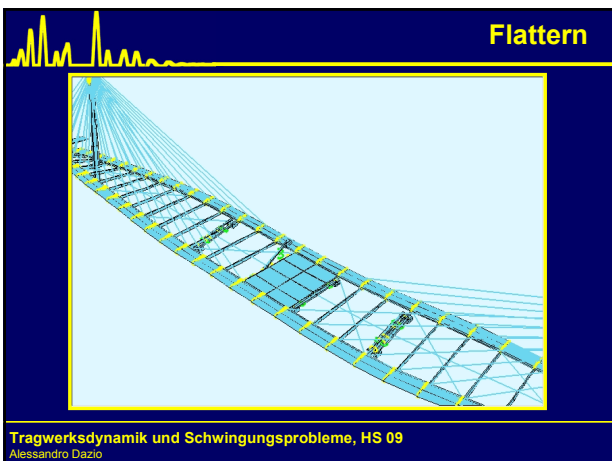
Hochkamin einer Verbrennungsanlage

- Stahlbetonkamin mit 4 Rauchgaszüge $D = 2.1 \text{ m}$ gehalten jede 17.4m
- $H = 110 \text{ m}$ (75.8m frei)
- $D = 8.5 \text{ m}$ konstant
 $t = 28-18 \text{ cm}$
- Schätzung Eigenfrequenz
 $f_{min} = 0.324 \text{ Hz}$
 $f_{max} = 0.541 \text{ Hz}$
- Wurde gem. DIN für Böen bemessen trotzdem Schäden entstanden
