**Das Gefährdungspotenzial bei Bauten, Anlagen und
Industrieerzeugnissen für den Menschen in der Schweiz:
Erkennung und Vermeidung, 10. Jan. 2006, ETH Zürich**

Rolle der Baustoffe bei der Sicherheit von Brücken und Tunnels

Dr. Fritz Hunkeler, TFB, Wildegg

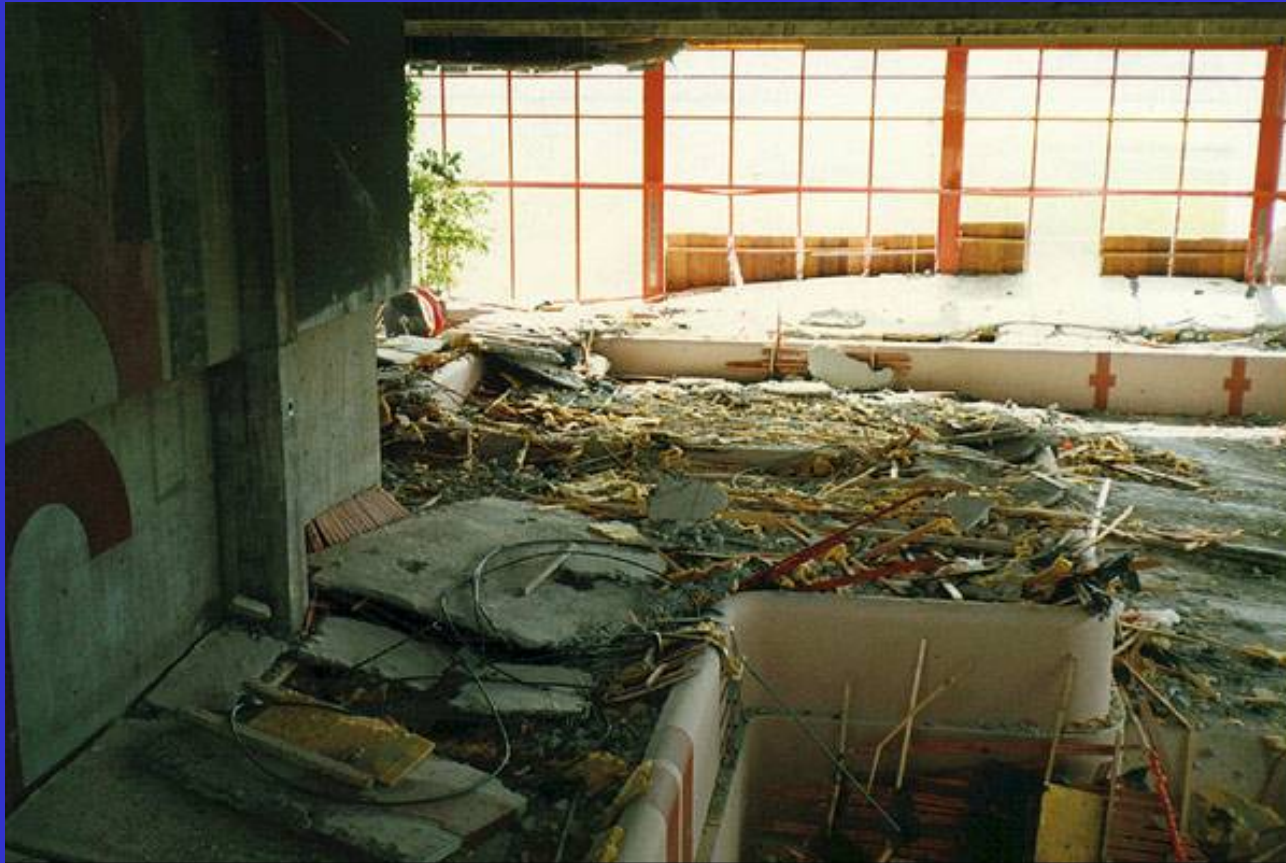
Einsturz der Zwischendecke in einem Schwimmbad in Uster am 9.5.1985

- **Spannungsrissskorrosion bei den Hängestangen**
- **Fehler bei der Planung und Überwachung**
- **ungenügende Kenntnisse der Beteiligten**

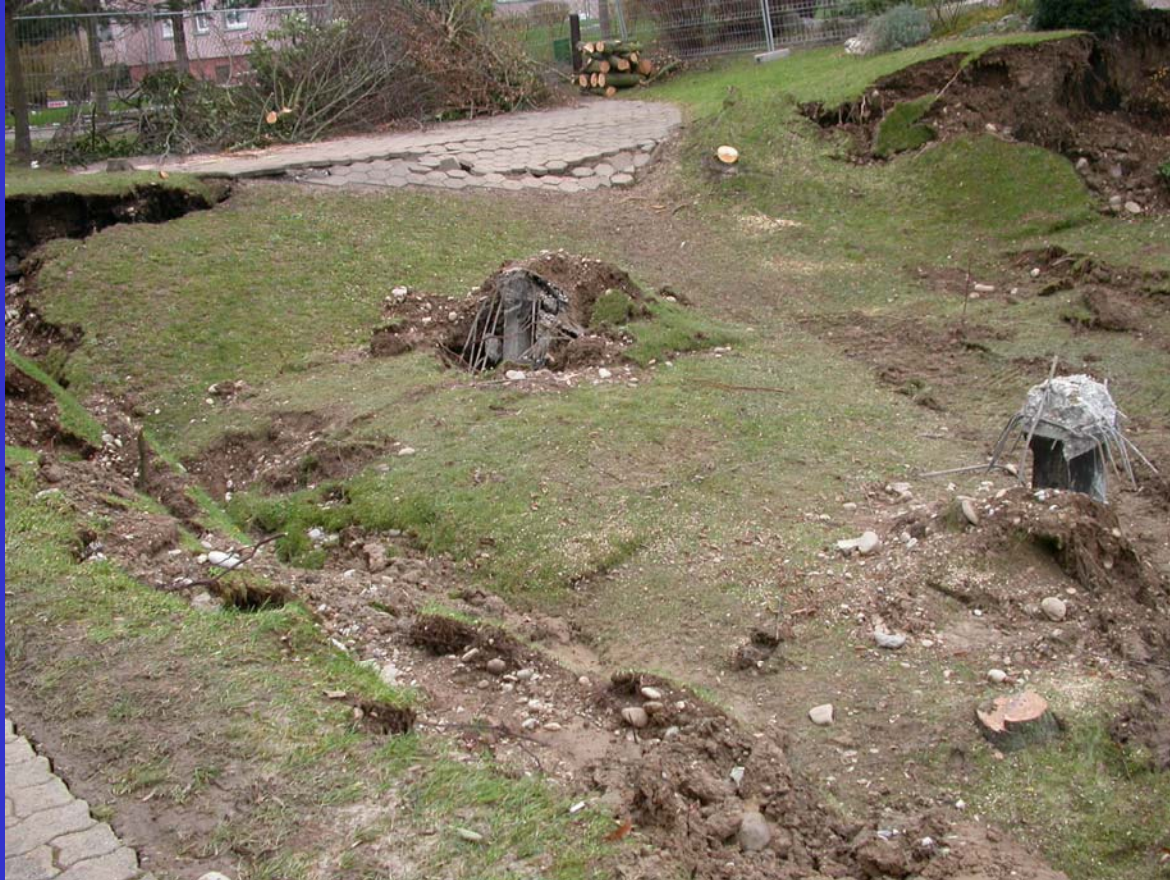
Einsturz einer Decken einer Tiefgarage in Gretzenbach am 27.11.2004

- **Planungs- und Ausführungsfehler**
- **Brand**

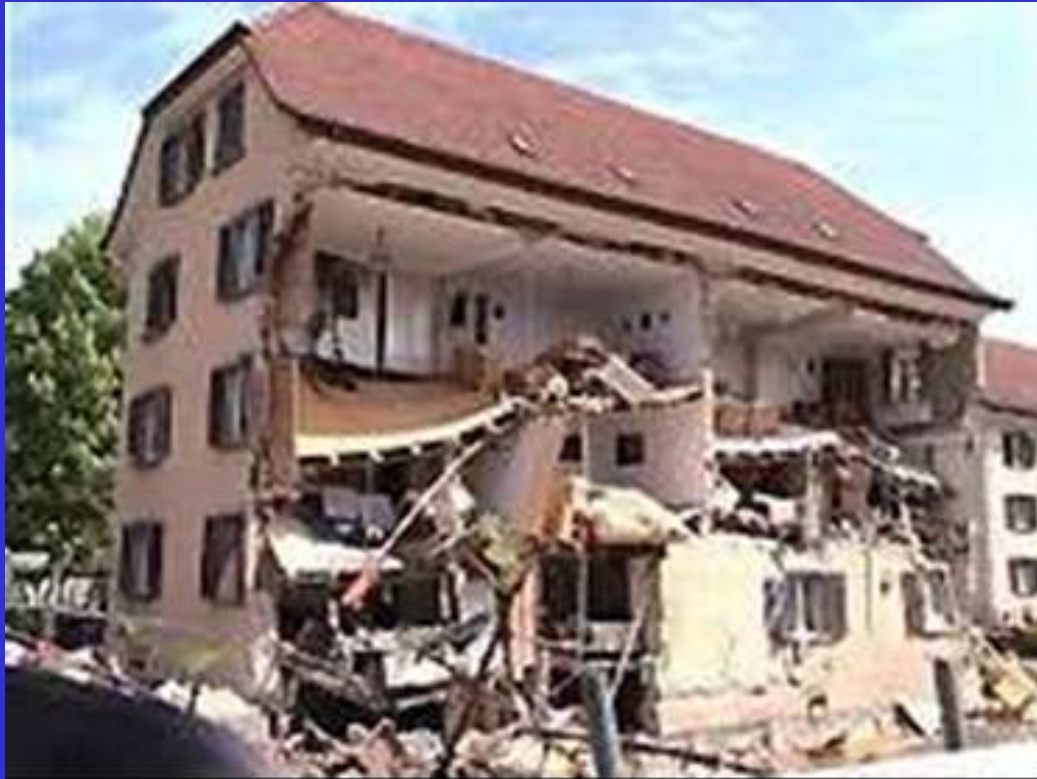
Einsturz einer Hausfassade in Winterthur am 29.4.2005

- Fehler in der Bauorganisation und ein falsch gewähltes Bauverfahren für die Aushubarbeiten?

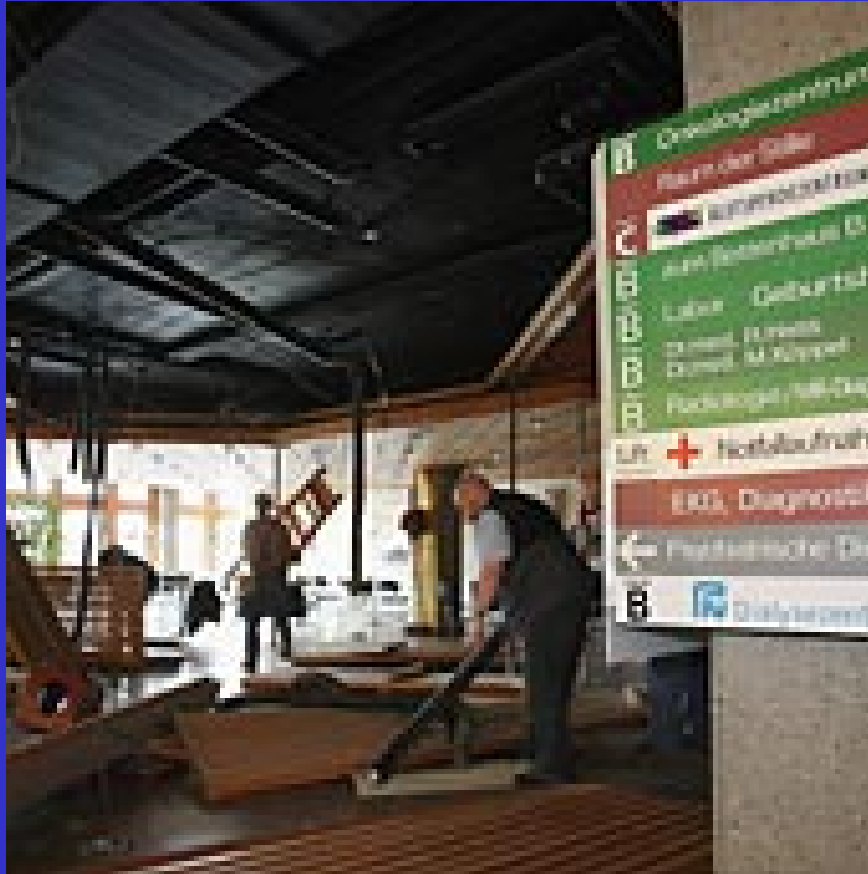
Einsturz einer Zwischendecke in einem Spital in Thun am 19.12.2005

- Ausziehen der Dübel?
- Bemessungs- und/oder Ausführungsfehler?

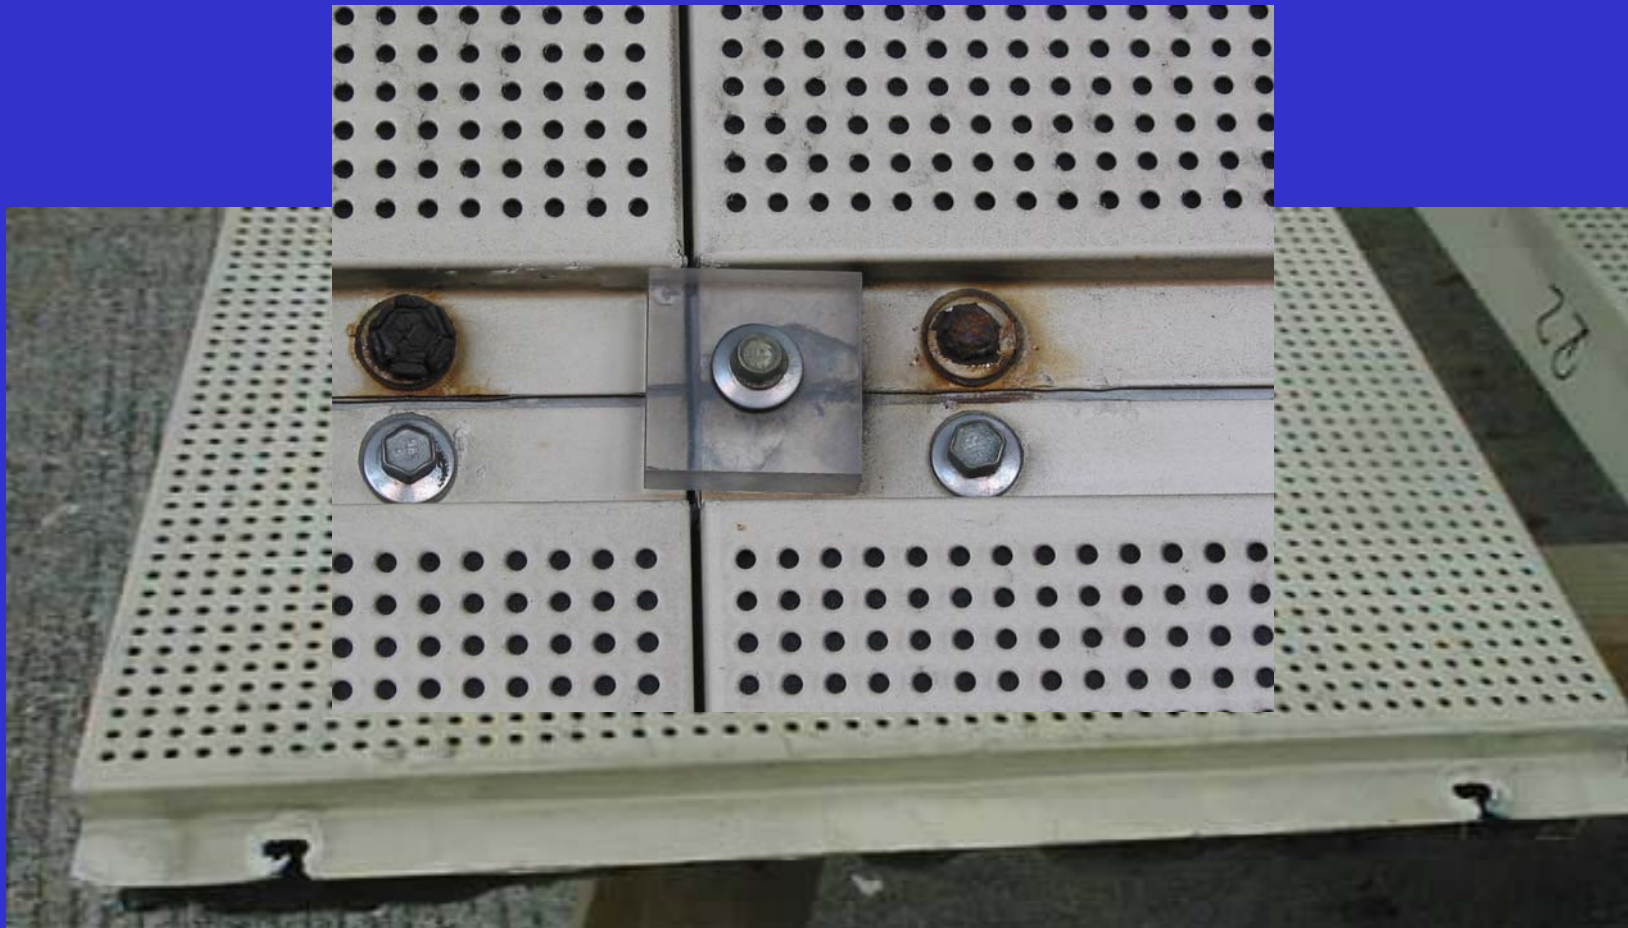
Lärmschutzelemente in einem Tunnel

- **Planungs- und Ausführungsfehler**
- **Korrosion**

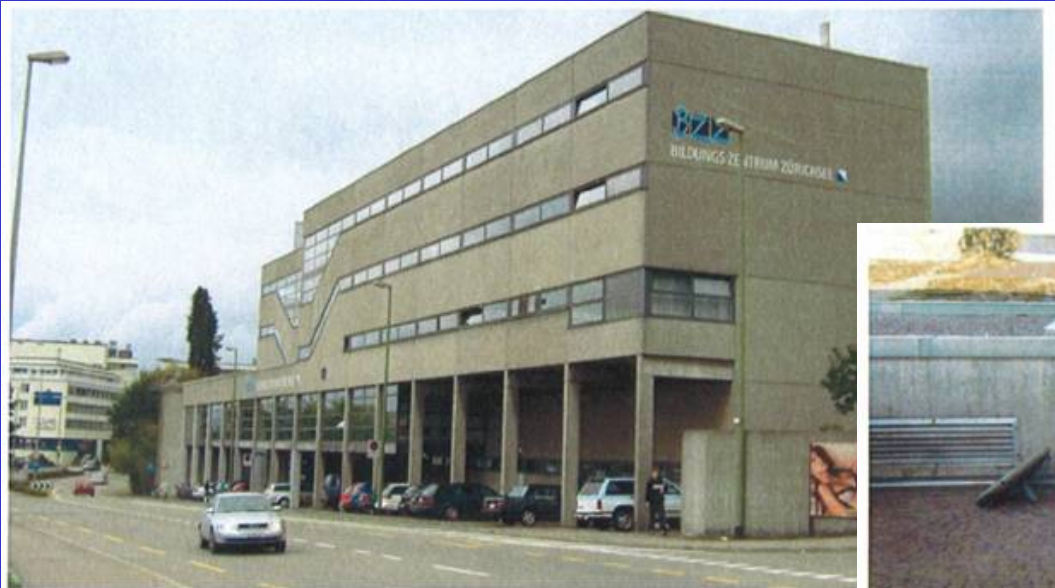
Verankerte Fassadenelemente

Ansicht der Fassade (Beschriftung = Westseite = Wetterfront)

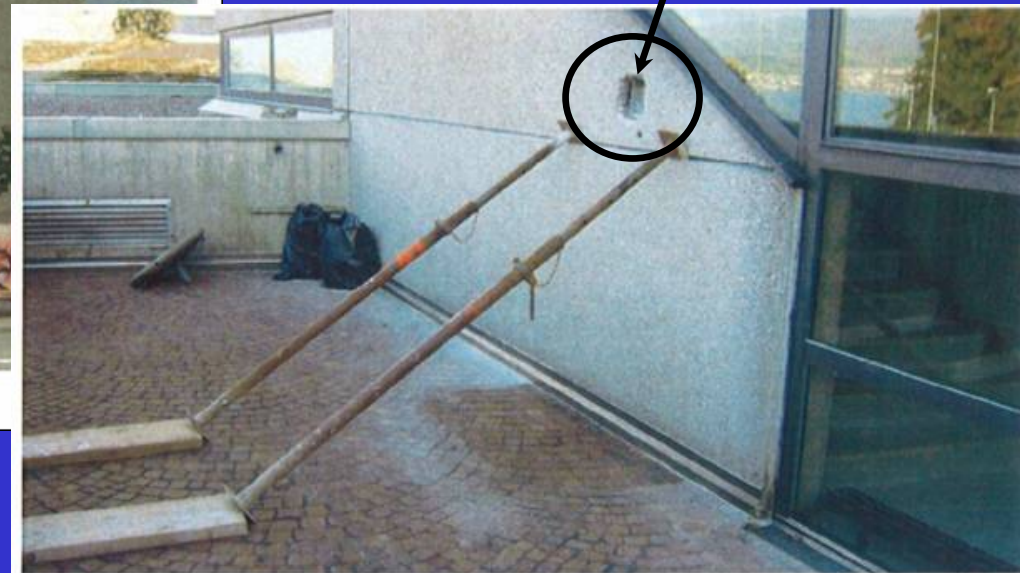
Stelle der "Ankerentnahme" (Nordfassade)

- **Korrosion der Fassadenanker?**
- **Risiko contra Sicherheit bei der Beurteilung: Verantwortung der Fachleute**
- **Risiko contra Sicherheit beim Eigentümer: Kosten**
