Institut für Baustatik und Konstruktion, ETH Zürich  
Prof. Dr. Michael H. Faber,  
Dipl. -Ing. Vasiliki Malioka, Dipl.-Ing. Kazuyoshi Nishijima

Projektarbeit SS 2006  
Valaulta Aurelio, Berni Stephan,  
Strohbach Silvan, Federer Florian

## Zerstörungsfreie Prüfung von Betonelementen und anschliessende Auswertung der gewonnenen Daten mit statistischen Methoden

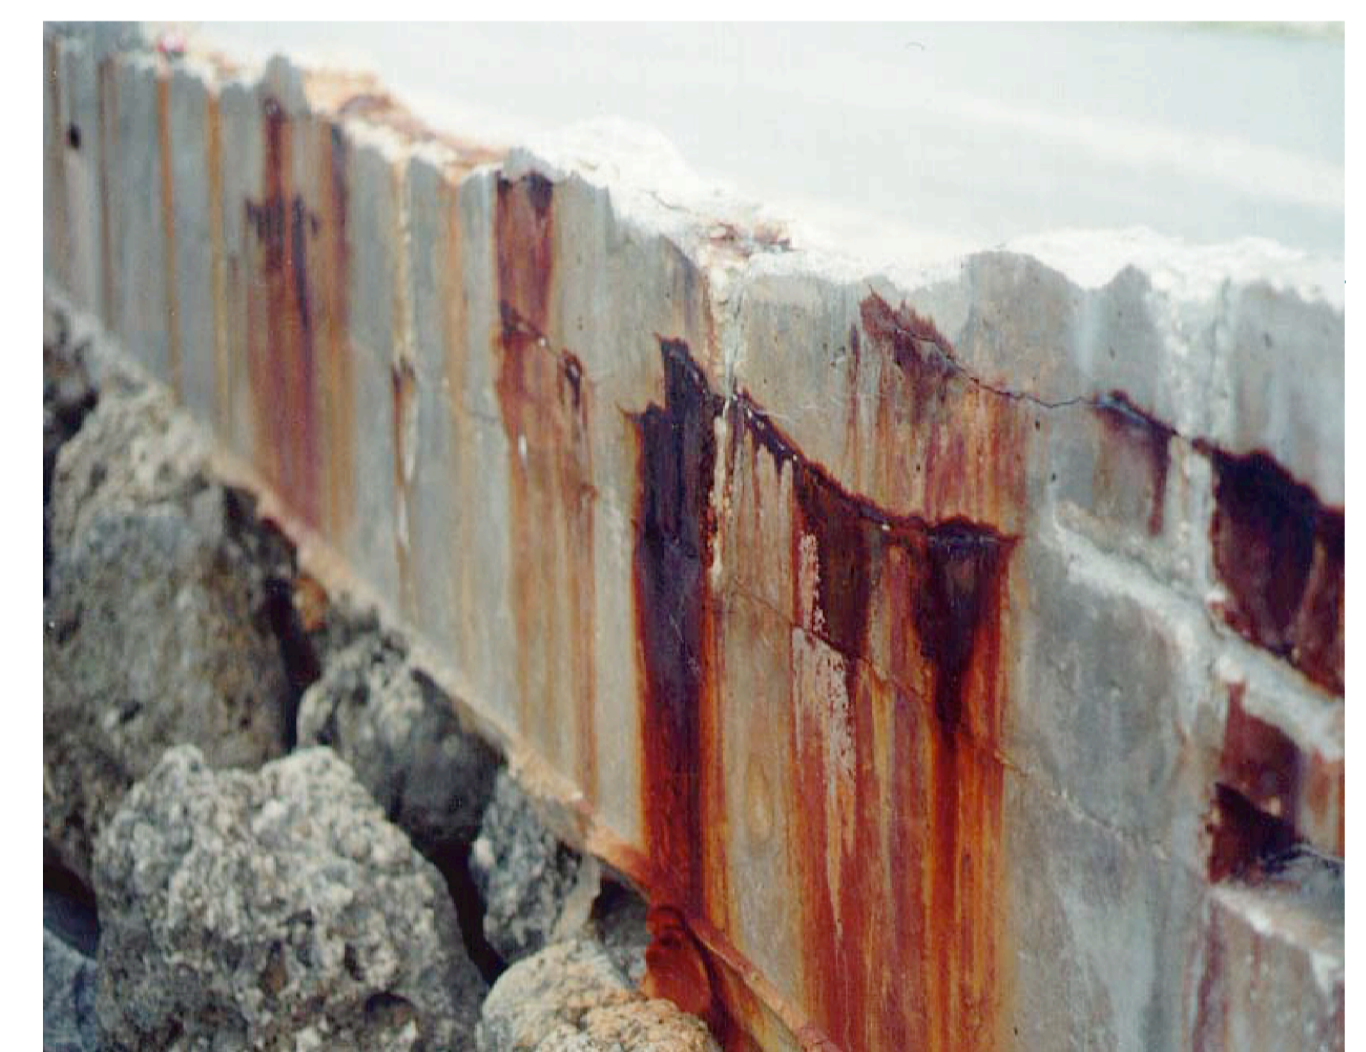
Beispiel eines stark korrodierten Betonstückes, wie man an den äusseren Rostspuren erkennen kann. Mit den einfach durchführbaren Tests, welche auch wir verwendet haben, kann festgestellt werden, ob ein Objekt gefährdet ist, ohne es zu beschädigen.

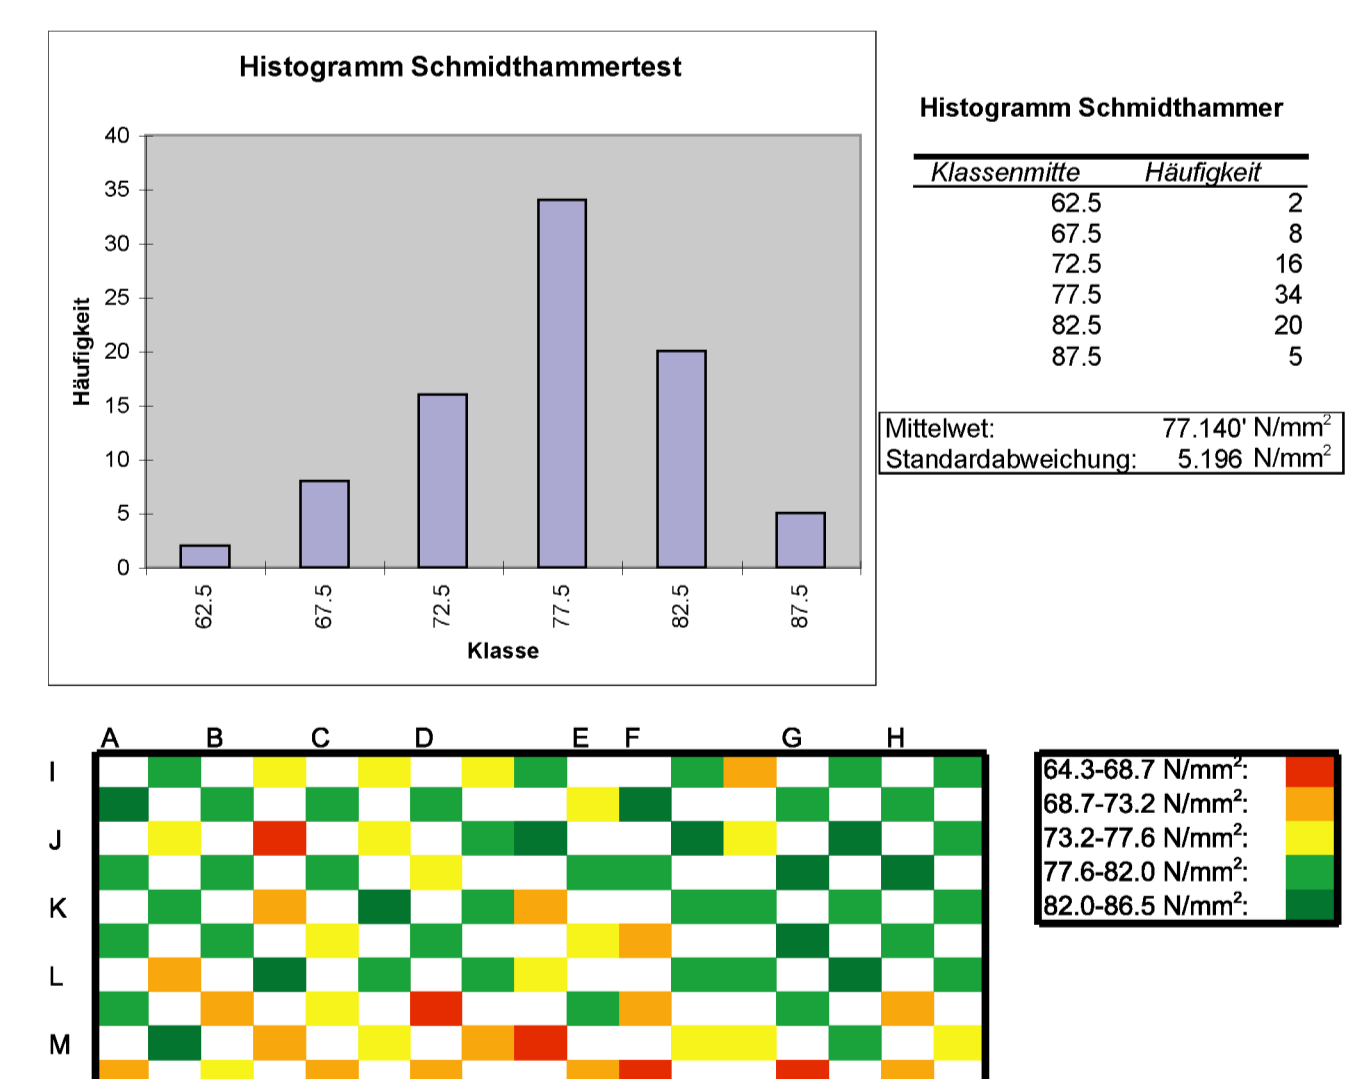
Histogramm und Farbkarte des Schmidhammer-Tests als Beispiel für die an jedem Test durchgeführte Untersuchung mit der deskriptiven Statistik. Im Histogramm kann man die Häufigkeit der gemessenen Werte erkennen und anhand der Farbkarte kann man abschätzen, wo welche Werte auf dem Teststück lokalisiert sind.

Die Tests zeigten, dass im untersuchten Betonelement die Korrosion der Bewehrung nicht weit fortgeschritten ist. Die Messungen des elektrischen Widerstandes zeigten jedoch, dass die Bewehrung in naher Zukunft vermehrt korrodieren wird. Weiter wurde herausgefunden, dass die Druckfestigkeit uniform verteilt ist, was qualitativ eine gute Eigenschaft des Betons ist.

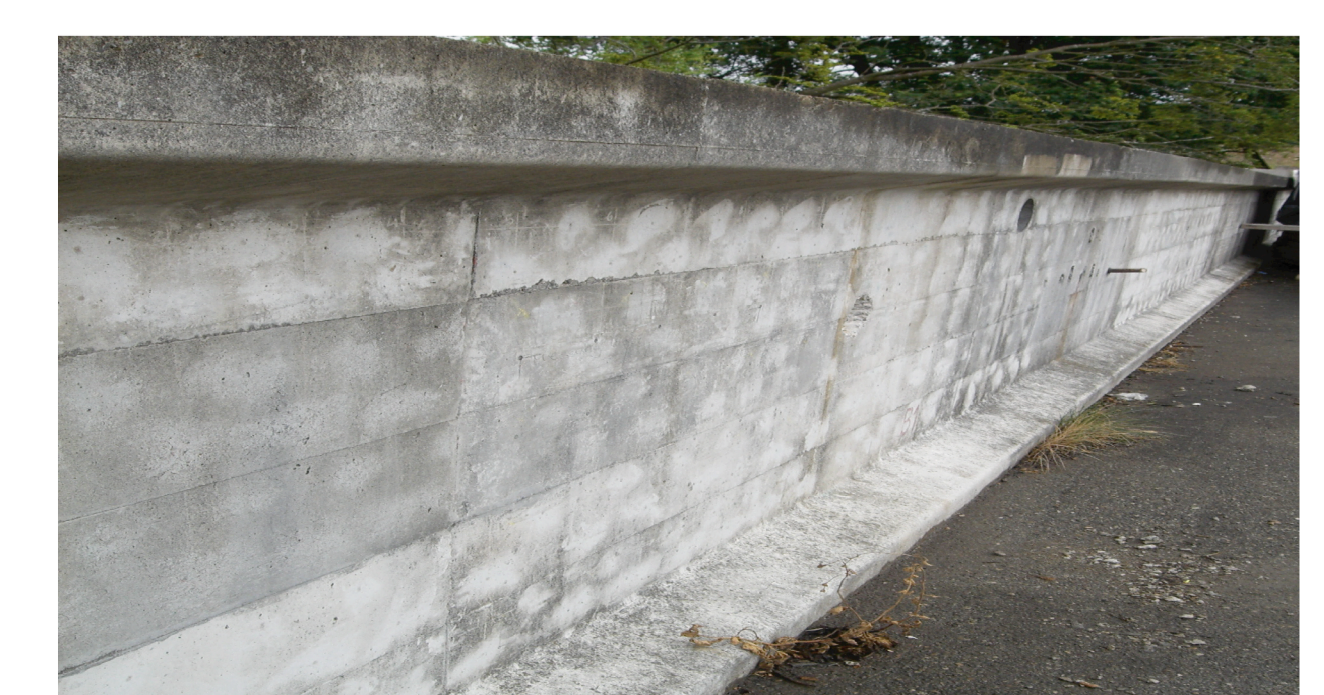
Das für unsere Messungen verwendete Betonelement wurde eigens für Zustandstests angefertigt und befindet sich vor der Bauhalle der ETH Höggerberg.

Die Qualität der Stahl-Bewehrung im Beton prüfen ohne dem Element Schaden zuzufügen. Testobjekt ist ein Betonelement, das vor der Bauhalle auf dem Gelände der ETH Höggerberg steht, und dort der Witterung ausgesetzt ist. Das uns zugewiesene Stück hat die Masse 90 cm x 160 cm.
