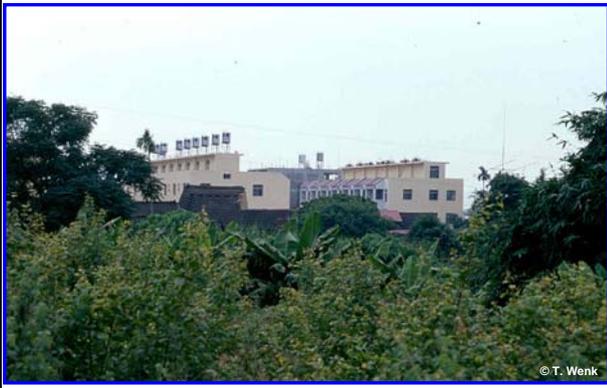
Rückverankerung von Brüstungen

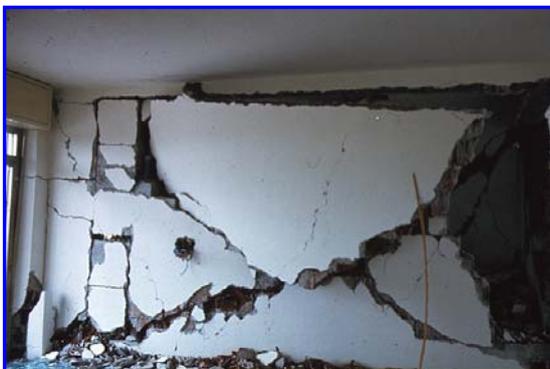
Schäden infolge Verformungen
